Описание и фотографии объектов недвижимости

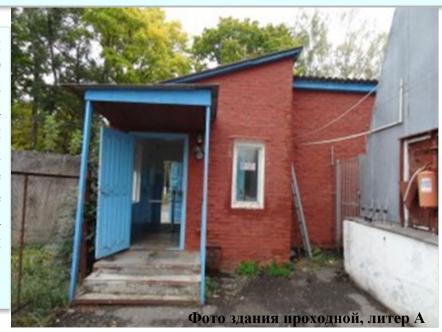
Здание проходной, литер А представляет собой одноэтажное кирпичное здание, площадью 20,4 кв.м 2000 года постройки. Здание проходной, литер А находится в удовлетворительном состоянии, наблюдается усадка фундамента, отклонение стен от оси вертикали, швы кирпичной кладки местами потрескались, на кирпичах сколы, разрушение кирпичной кладки под крышей, оконные рамы рассохлись, дверные коробки рассохлись и дверное полотно перекосило, крыша местами просела, побелка осыпана, на половом покрытии наблюдаются выбоины и вытертости.
