# ПРАКТИКА 3

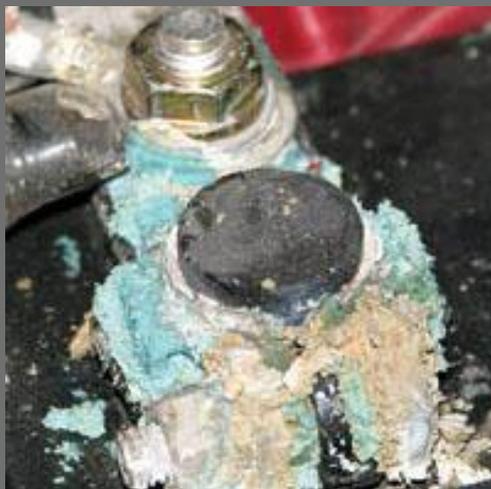
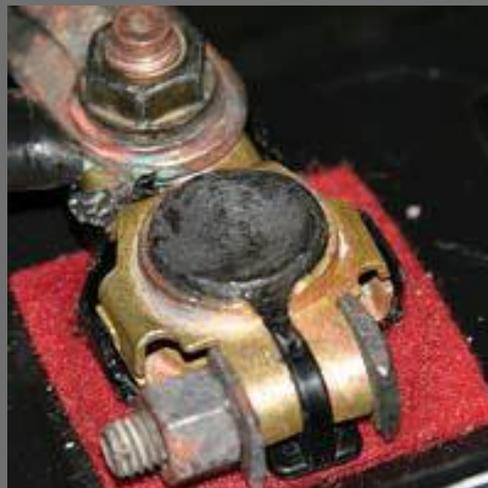
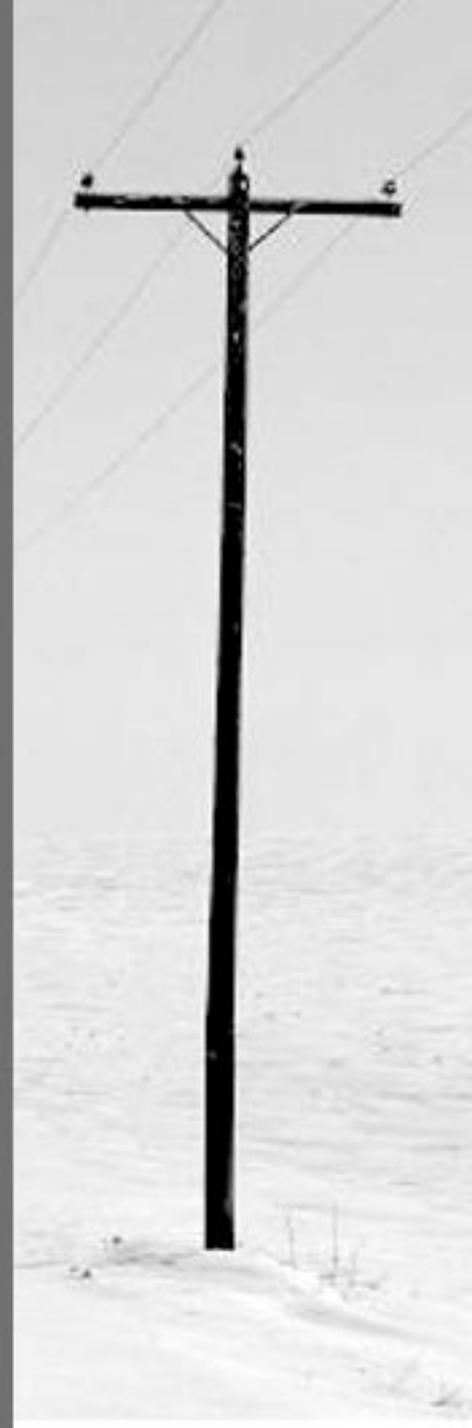
- В течение долгого времени коррозия и окисления накапливаются на контактах батареи и клеммах. В результате чего коррозия начинает создавать разряд батареи, это первая из причин отказа батареи.
- Вот так выглядела клемма после ее очистки продуктом **Molykote S-1002** (очиститель контактов), и покрытая токопроводящей смазкой **Molykote HSC Plus** смазка показала великолепную защиту от коррозии, и отличную электропроводность на протяжении всего испытательного срока - ( 12 месяцев эксплуатации).
